expediente n.º 16.740

en nombre de RODI-BLOC, S.A.
Polígono Industrial, Nave 14
San Pedro de Ribas (Barcelona)

ensayos solicitados Ensayo de carga sobre plataforma deslizante.

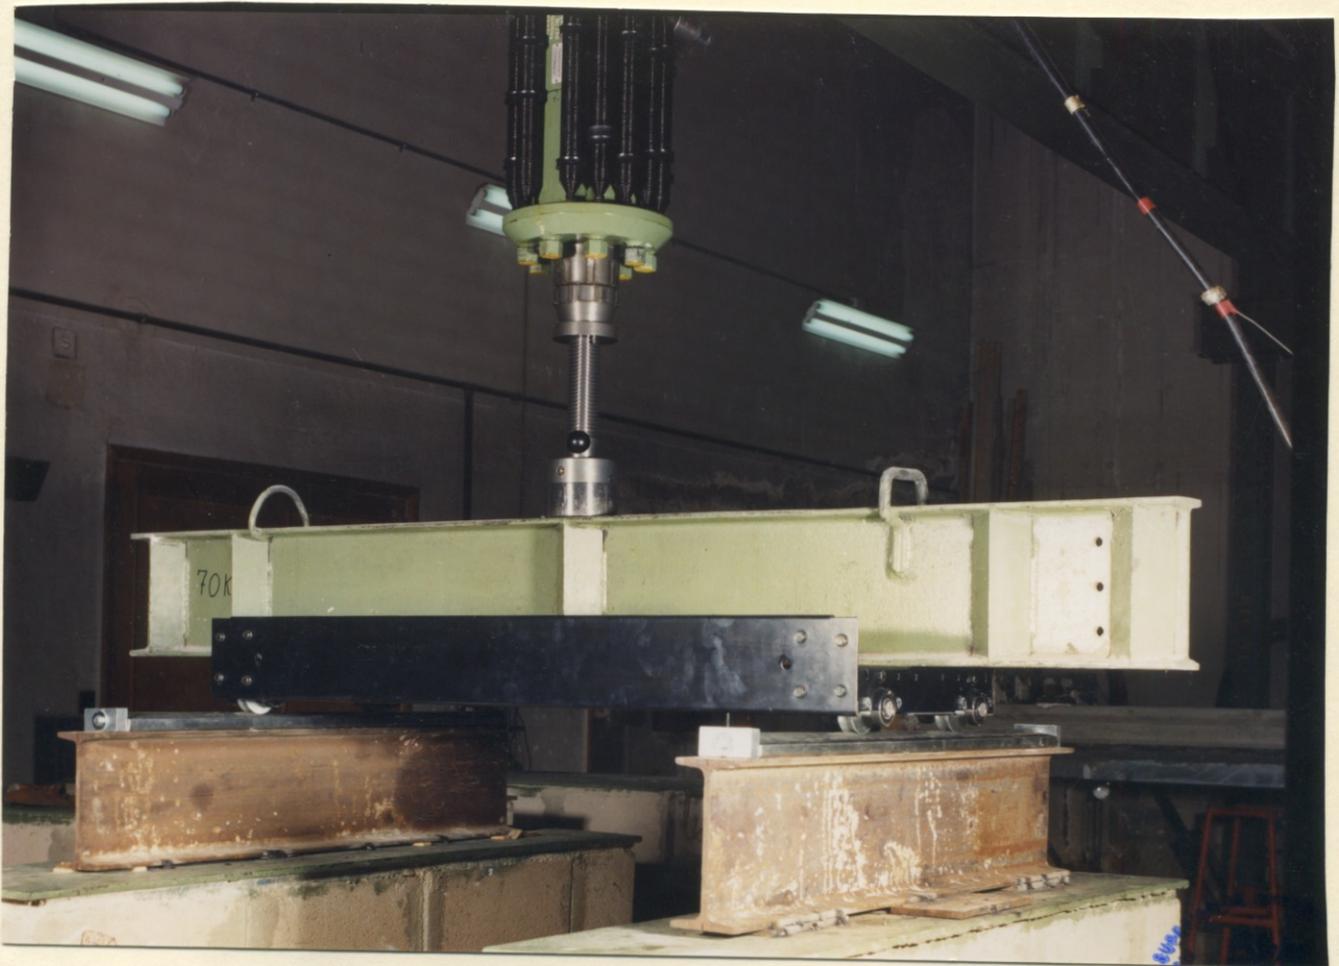
Fotografía nº 1.

La disposición del ensayo se aprecia en la fotografía nº 1.

Sobre dos muretes de bloques de hormigón rematados superiormente con palastro, se colocan dos perfiles IPN-20 soldados por el ala inferior al palastro. Sobre las alas superiores se colocan los raíles de la plataforma, situando sobre éstos la plataforma deslizando.

Apoyando en los patines se coloca un perfil IPN-22 que recibe la carga de un gato hidráulico marca AMSLER con capacidad para 20 Mp.

El gato se encuentra conectado a una central hidráulica AMSLER PM-103.

El conjunto de la plataforma y perfil de reparto se encuentra centrado con el gato de forma que las cuatro ruedas reciban la misma carga.

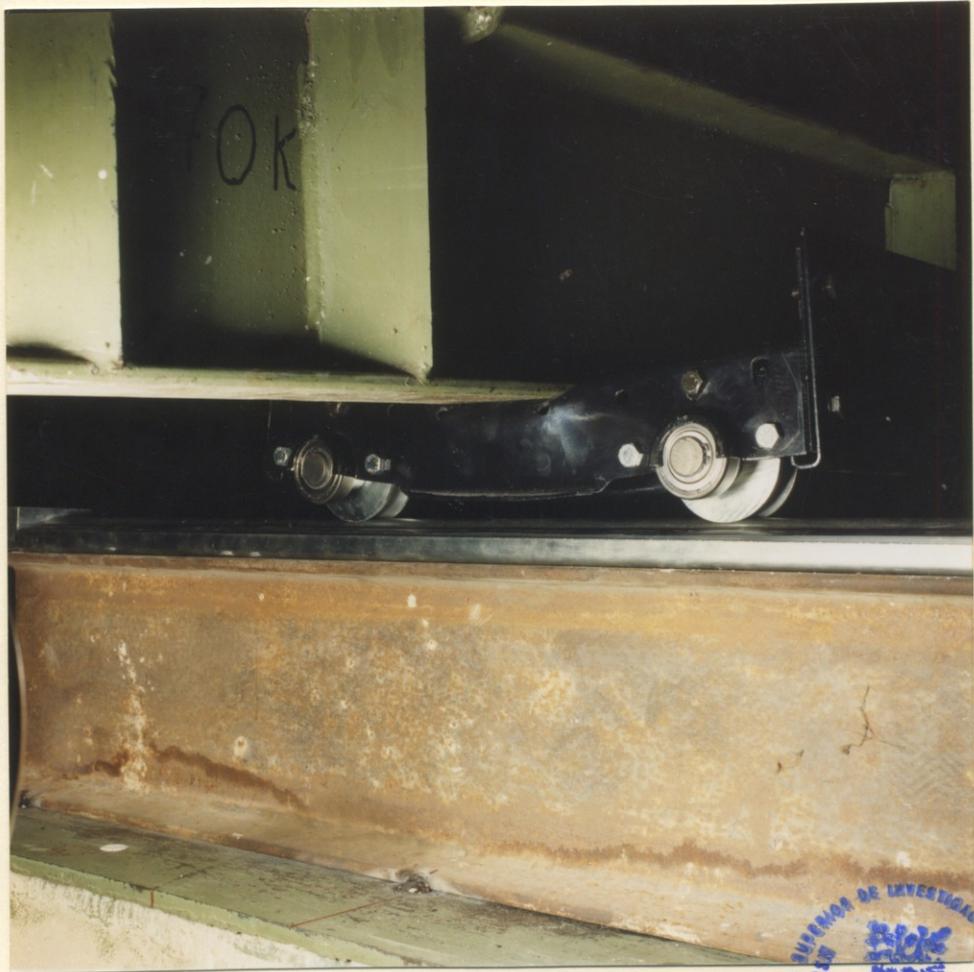
Fotografía nº 2.

Al cargar hasta 9.000 Kp se produjo la deformación de uno de los patines en el punto de apoyo del perfil (fotografía nº 2). Una vez reforzados los patines con placas de acero, como se aprecia en la fotografía nº 3, se aumenta la carga hasta 10.000 Kp descargándose a continuación sin apreciar desperfecto alguno en los cojinetes.

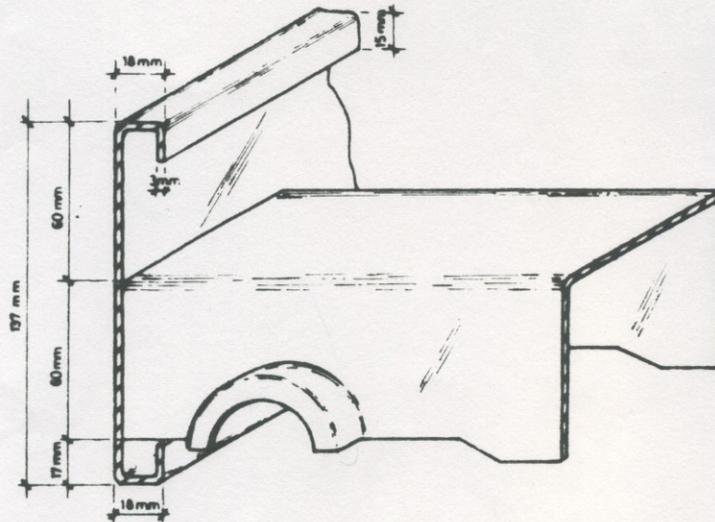
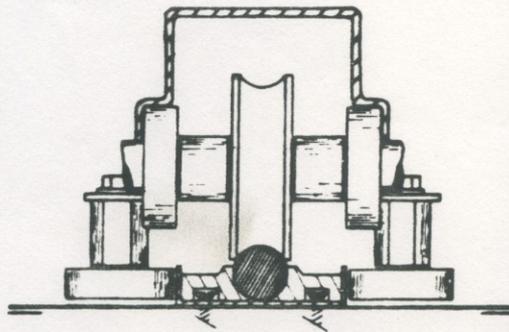
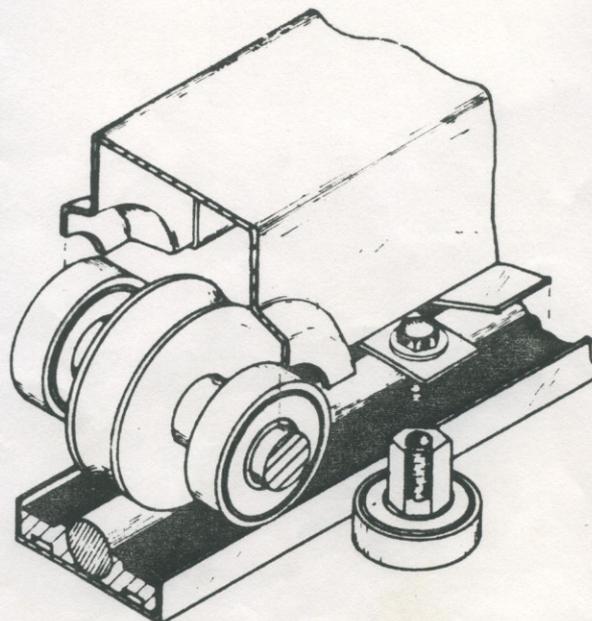
FIG.-1

SECCIÓN ACOTADA PERFIL PLATAFORMA

SISTEMA DE DESLIZAMIENTO DE LA PLATAFORMA

La plataforma ensayada, de la casa RODI-BLOC, S.A., es una plataforma deslizando sobre raíles guía sistema desli-bloc de 1.000 - 500 mm, compuesta por 2 patines de rodadura cuyos sistemas de deslizamiento vienen detallados en la figura adjunta al final de este expediente. Asimismo se indica en la figura el sistema de encajar los cojinetes en las embuticiones efectuadas en los patines de rodadura.

Cada patín de rodadura consta de dos ruedas y cada una de ellas se apoya en dos cojinetes modelo 6.204 Z/Z de la marca SKF según indica el peticionario.
